# **LOS REVESTIMIENTOS CERAMICOS EN EL PABELLON DE CARLOS V DEL REAL ALCAZAR DE SEVILLA. TOMO II**

**ESCUELA TECNICA SUPERIOR DE ARQUITECTURA**

**Doctorando, José Castro Fuertes**

**Fichas de daños**

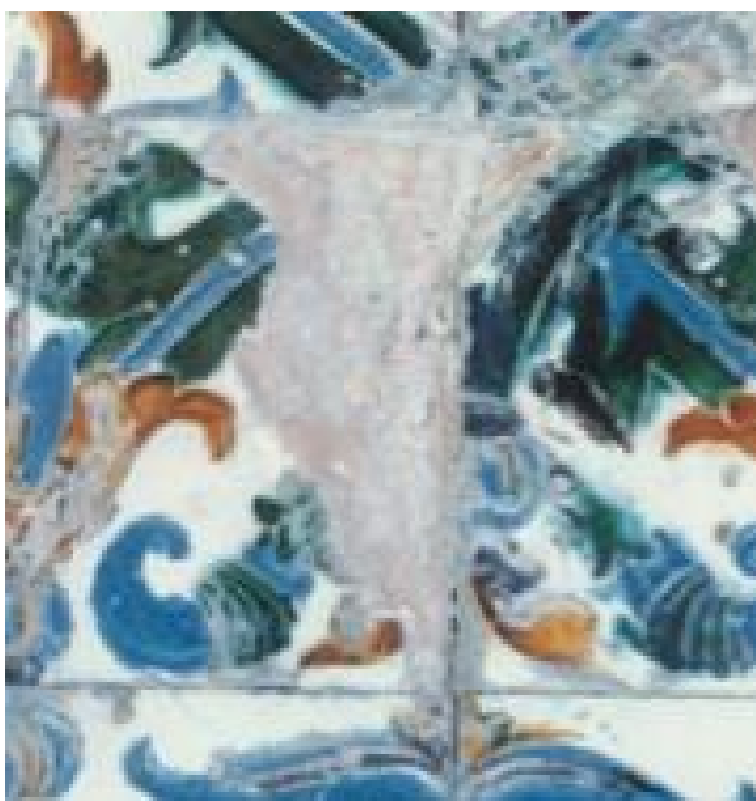
<b>DAÑO</b>	Perdidas de esmalte y de bizcocho.
<b>POSICION</b>	Paño exterior este
<b>TIPO DE AZULEJO</b>	T30
<b>GRADO DE INTERVENCION</b>	G1

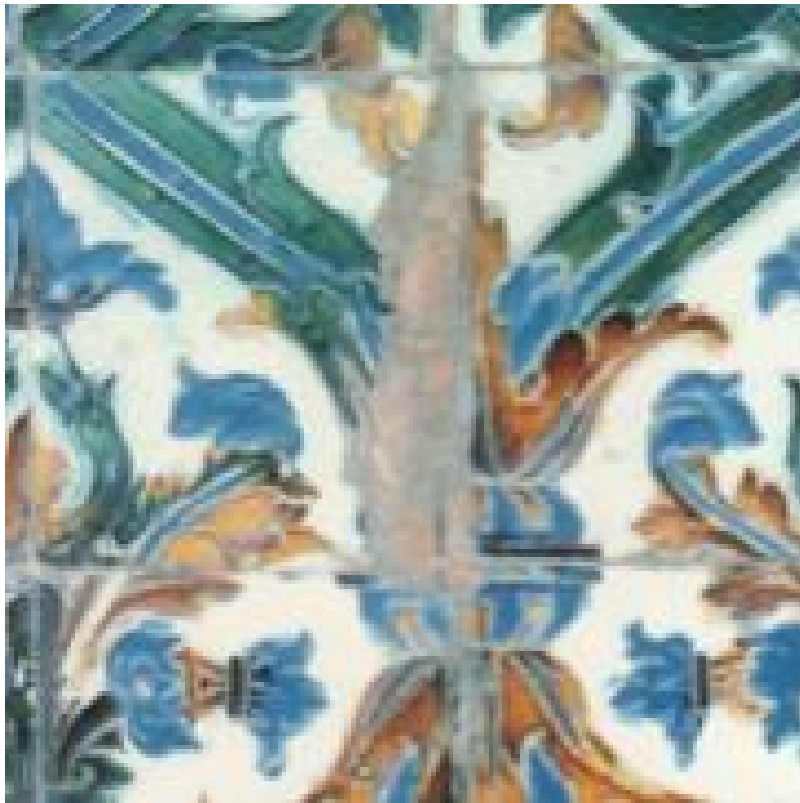
<b>DAÑO</b>	Craquelado
<b>POSICION</b>	Paño exterior este
<b>TIPO DE AZULEJO</b>	T30
<b>GRADO DE INTERVENCION</b>	G1

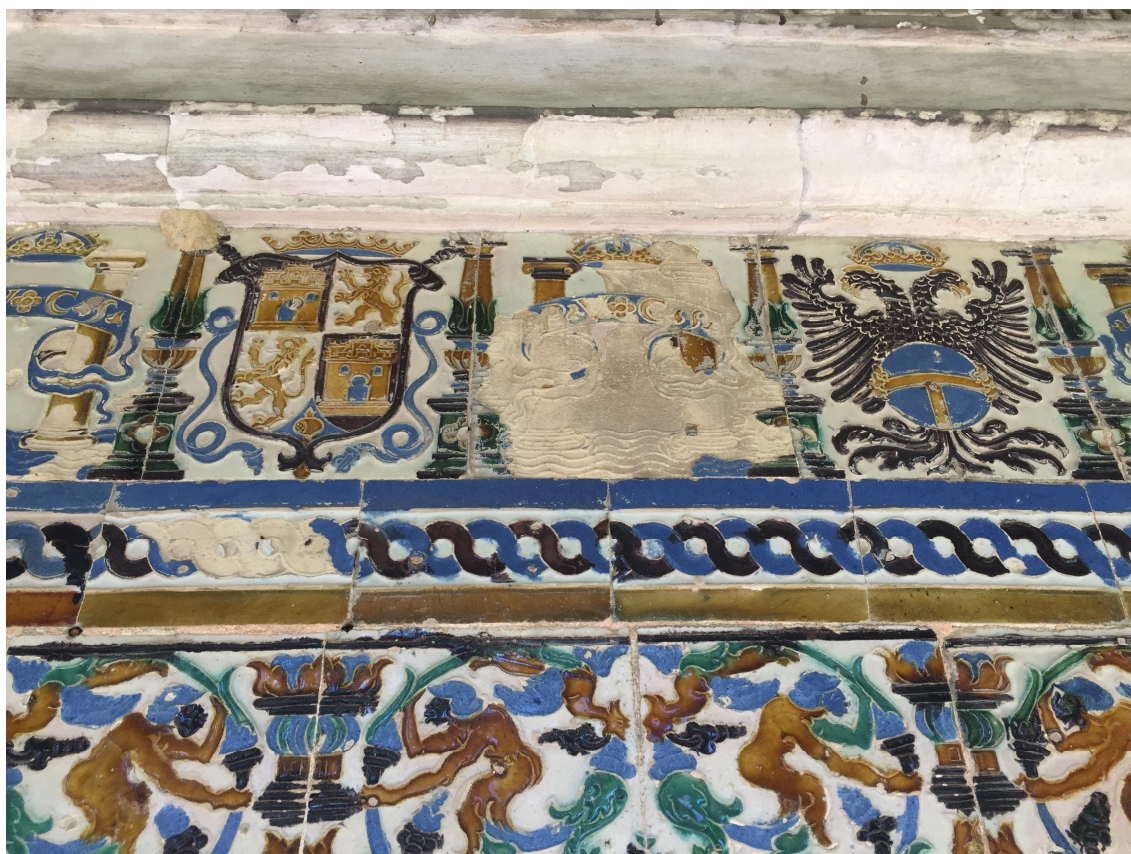
<b>DAÑO</b>	Perdidas de esmalte y nido de insectos (tábanos)
<b>POSICION</b>	Paño exterior este
<b>TIPO DE AZULEJO</b>	Varios
<b>GRADO DE INTERVENCION</b>	G1

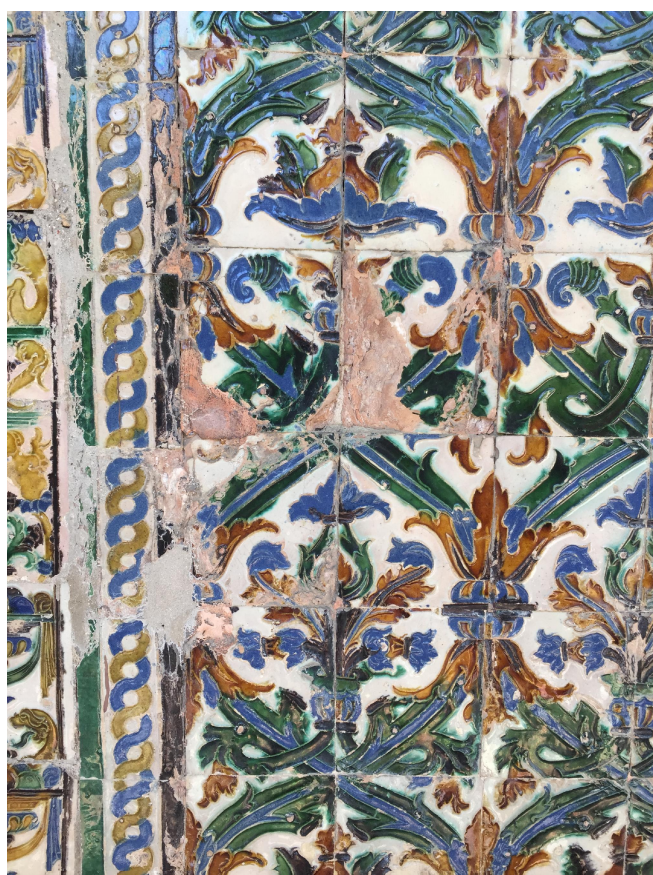
<b>DAÑO</b>	Humedades, craquelé, pérdidas de esmalte. Repasos con mortero de cemento
<b>POSICION</b>	Paño exterior este
<b>TIPO DE AZULEJO</b>	Varios
<b>GRADO DE INTERVENCION</b>	G1

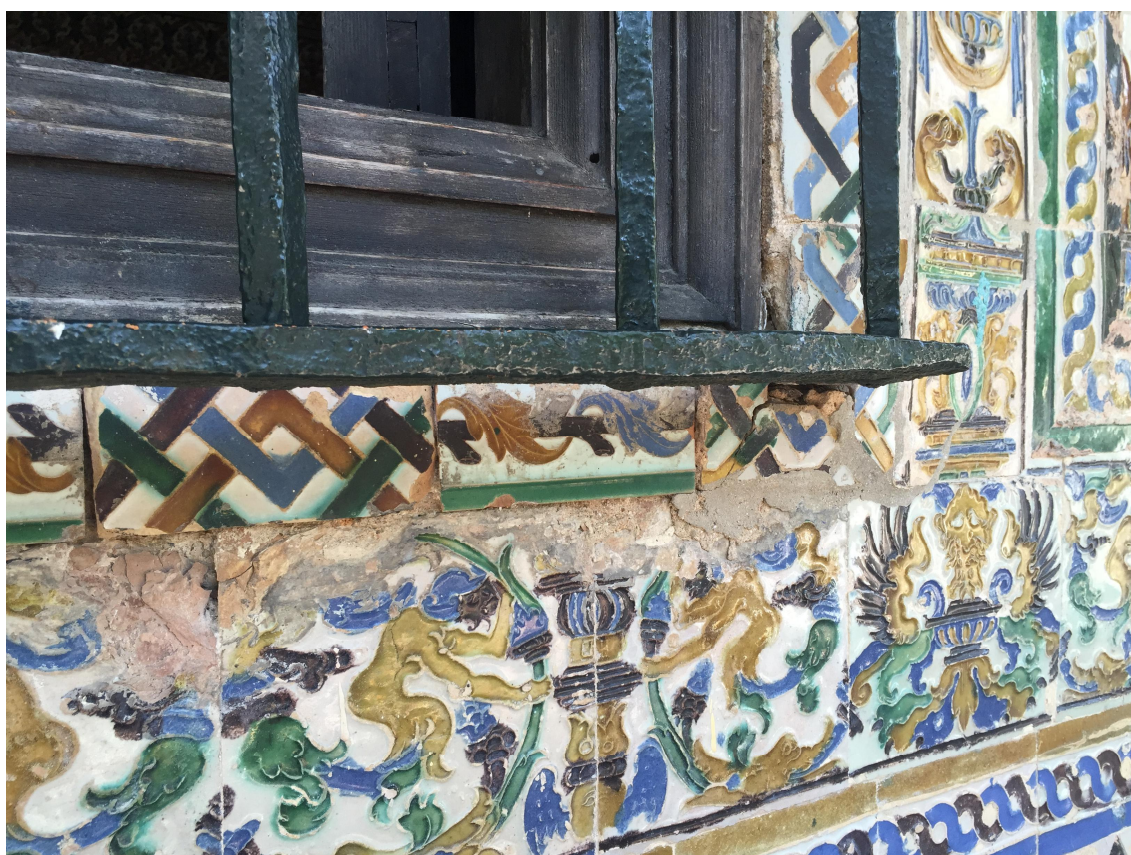
<b>DAÑO</b>	Humedades, desprendimiento, sustitución de piezas, perdidas de esmalte y de bizcocho. Repasos con mortero de cemento
<b>POSICION</b>	Bajo ventana exterior este
<b>TIPO DE AZULEJO</b>	Varios
<b>GRADO DE INTERVENCION</b>	G1

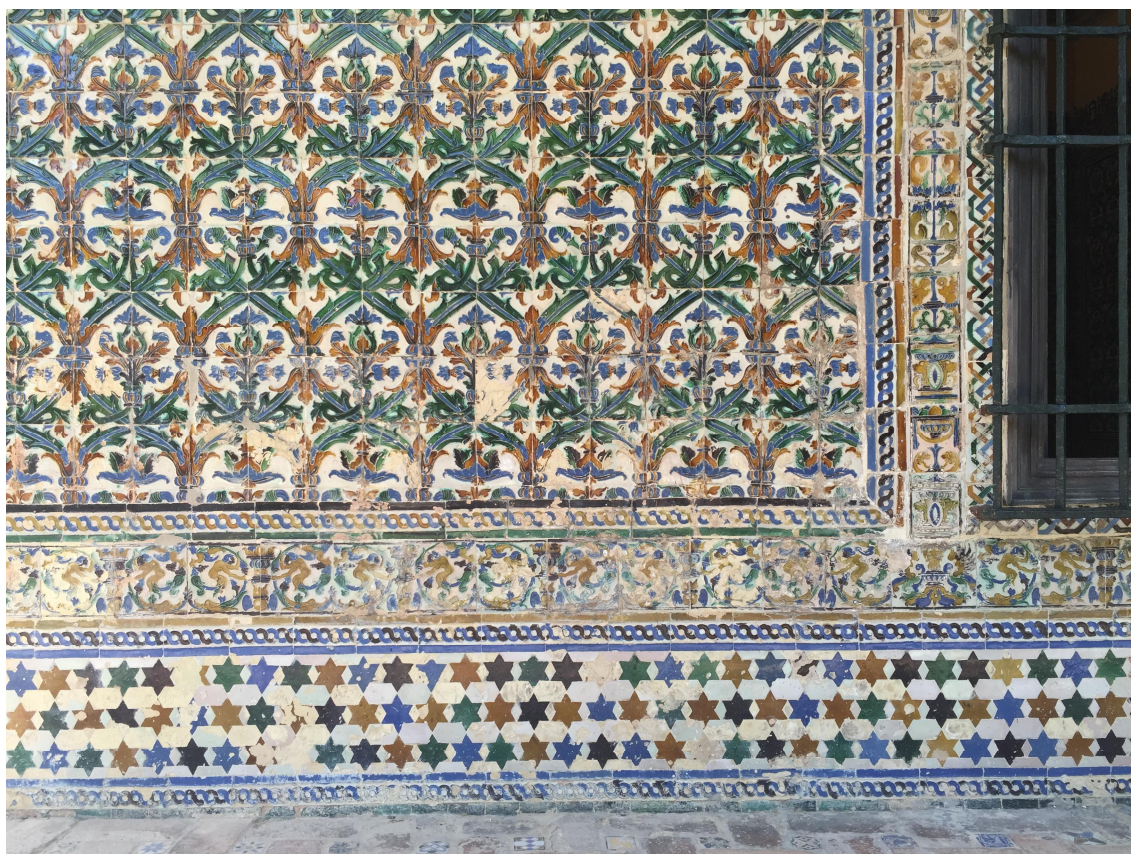
<b>DAÑO</b>	Humedades, pérdidas de esmalte y de bizcocho. Repasos con mortero de cemento
<b>POSICION</b>	Paño exterior este
<b>TIPO DE AZULEJO</b>	Varios
<b>GRADO DE INTERVENCION</b>	G1

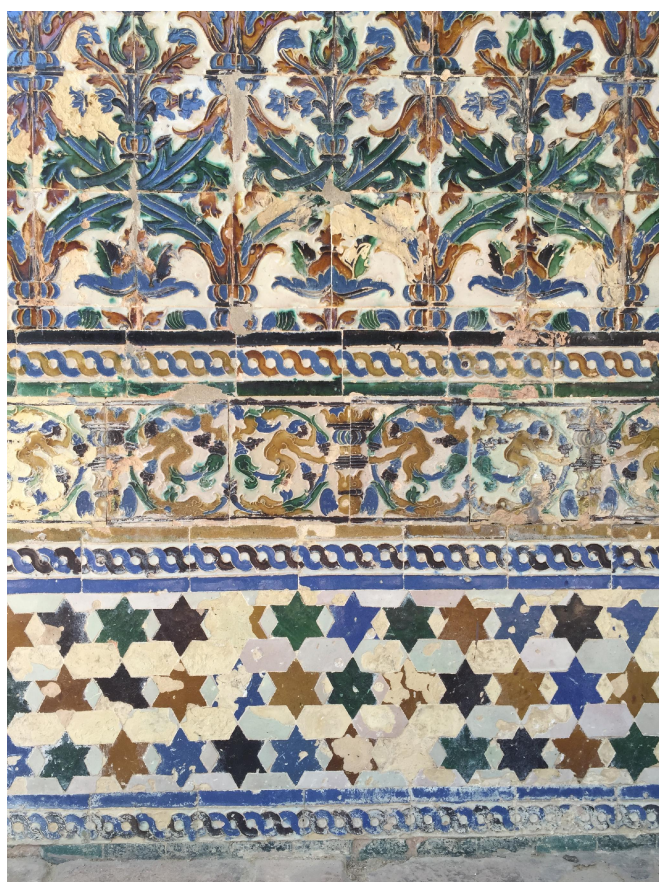
<b>DAÑO</b>	Humedades, pérdidas de esmalte y de bizcocho. Repasos con mortero de cemento
<b>POSICION</b>	Paño exterior este
<b>TIPO DE AZULEJO</b>	Varios
<b>GRADO DE INTERVENCION</b>	G1

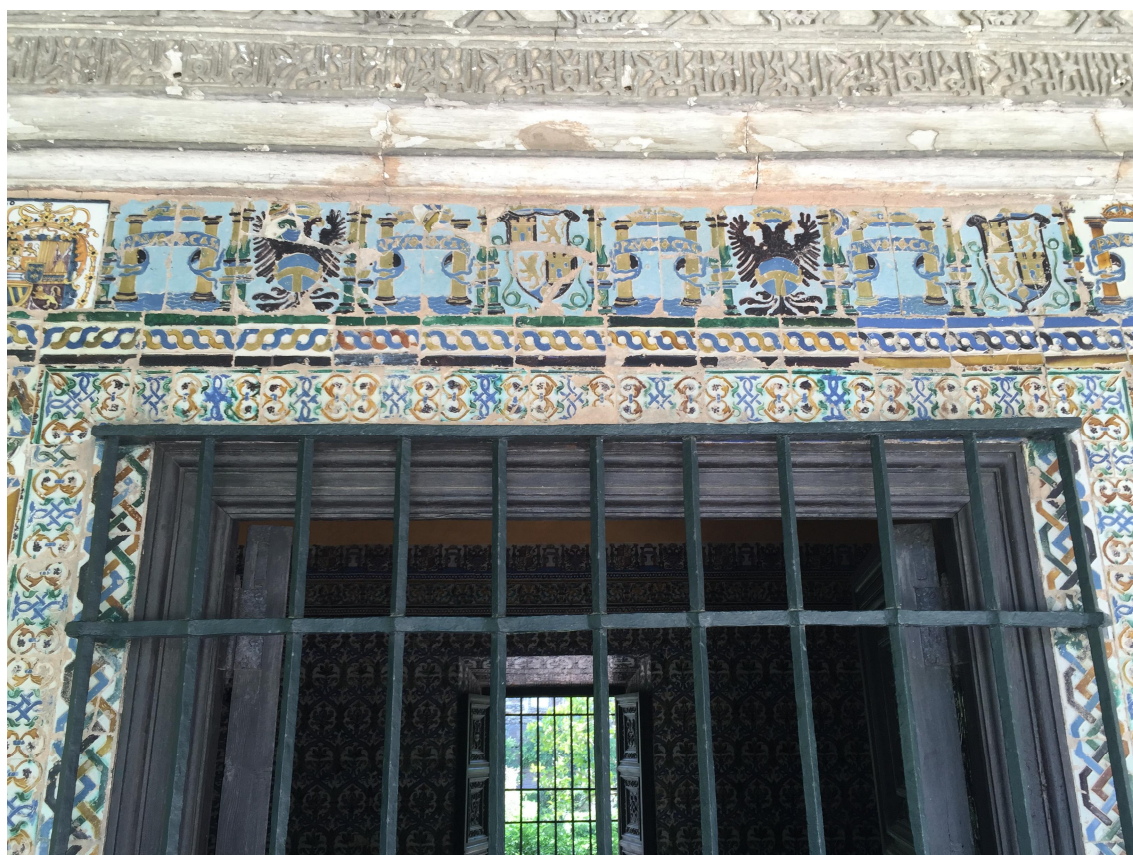
<b>DAÑO</b>	Sustitución de piezas, grietas y repasos con mortero de cemento.
<b>POSICION</b>	Parte superior ventana exterior este
<b>TIPO DE AZULEJO</b>	Varios
<b>GRADO DE INTERVENCION</b>	G1

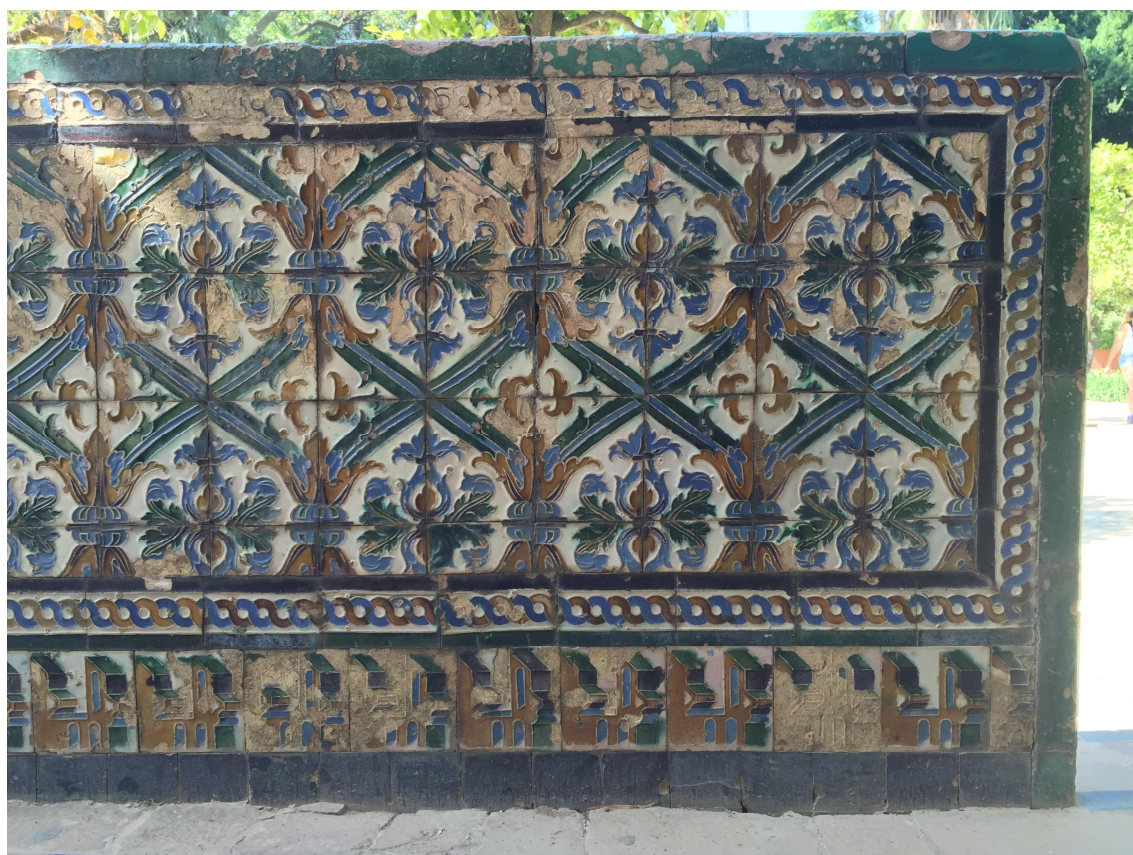
<b>DAÑO</b>	Perdidas de esmalte y de bizcocho.
<b>POSICION</b>	Murete
<b>TIPO DE AZULEJO</b>	Varias
<b>GRADO DE INTERVENCION</b>	G5

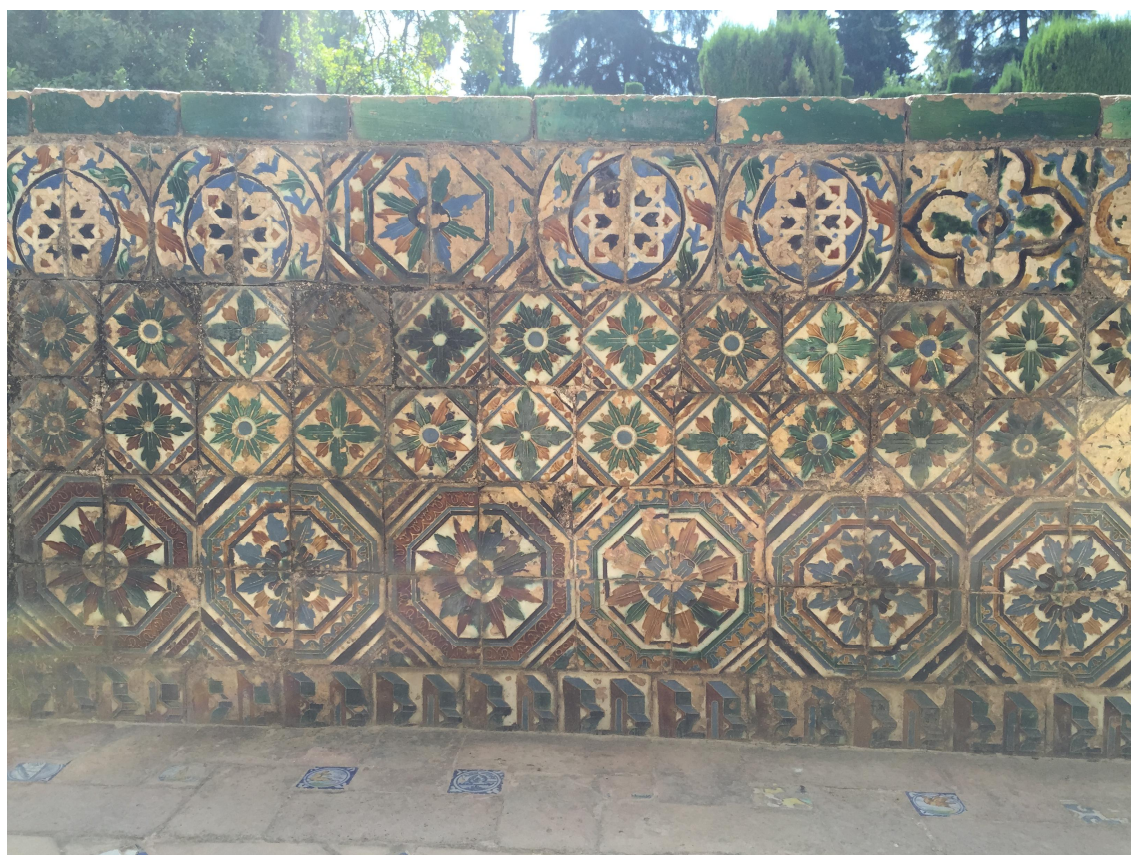
<b>DAÑO</b>	Suciedad, pérdidas de esmalte y de bizcocho.
<b>POSICION</b>	Murete
<b>TIPO DE AZULEJO</b>	Varios
<b>GRADO DE INTERVENCION</b>	G5

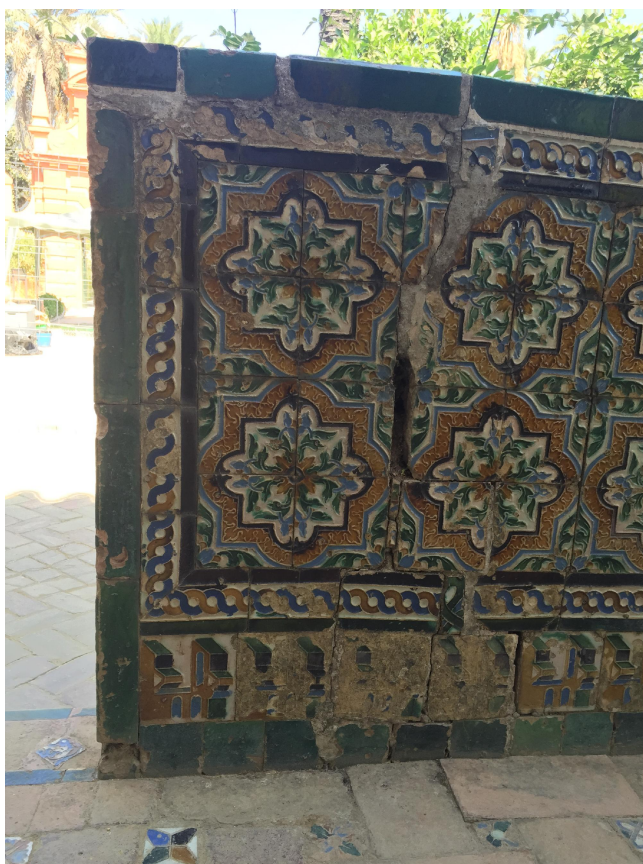
DAÑO	Suciedad, rotura de piezas, sustitución, pérdidas de esmalte y de bizcocho. Repasos con mortero de cemento
POSICION	Murete
TIPO DE AZULEJO	Varios
GRADO DE INTERVENCION	G5

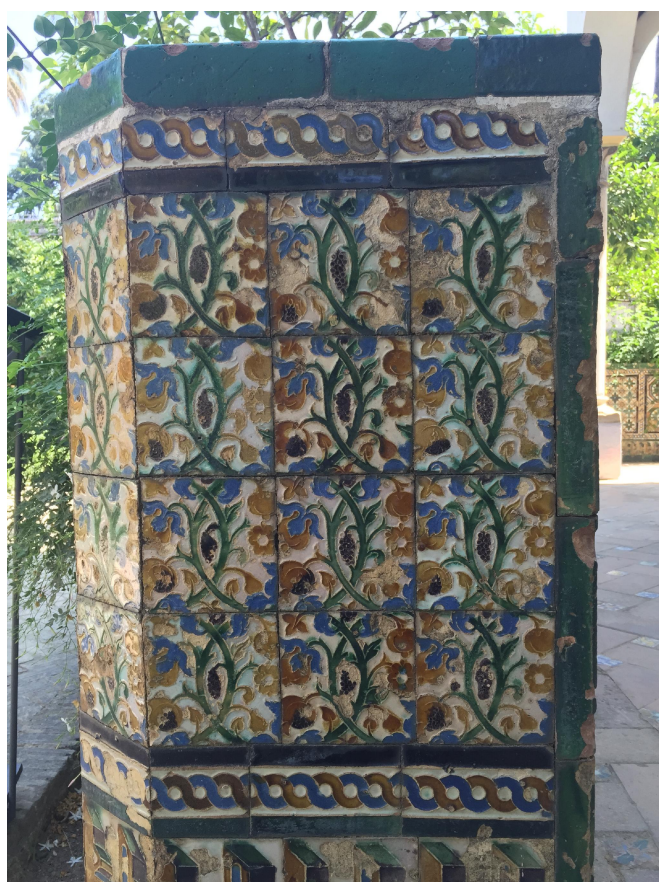
DAÑO	Suciedad, pérdidas de esmalte y de bizcocho. Repasos con mortero de cemento
POSICION	Murete
TIPO DE AZULEJO	Varios
GRADO DE INTERVENCION	G5

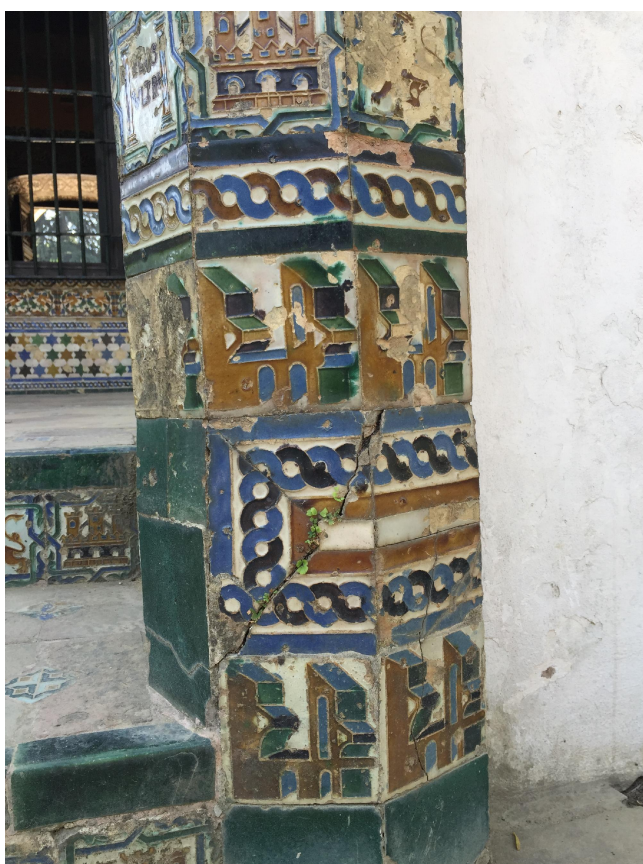
DAÑO	Grietas. Suciedad, perdidas de esmalte y de bizcocho. Repasos con mortero de cemento
POSICION	Murete
TIPO DE AZULEJO	Varios
GRADO DE INTERVENCION	G5

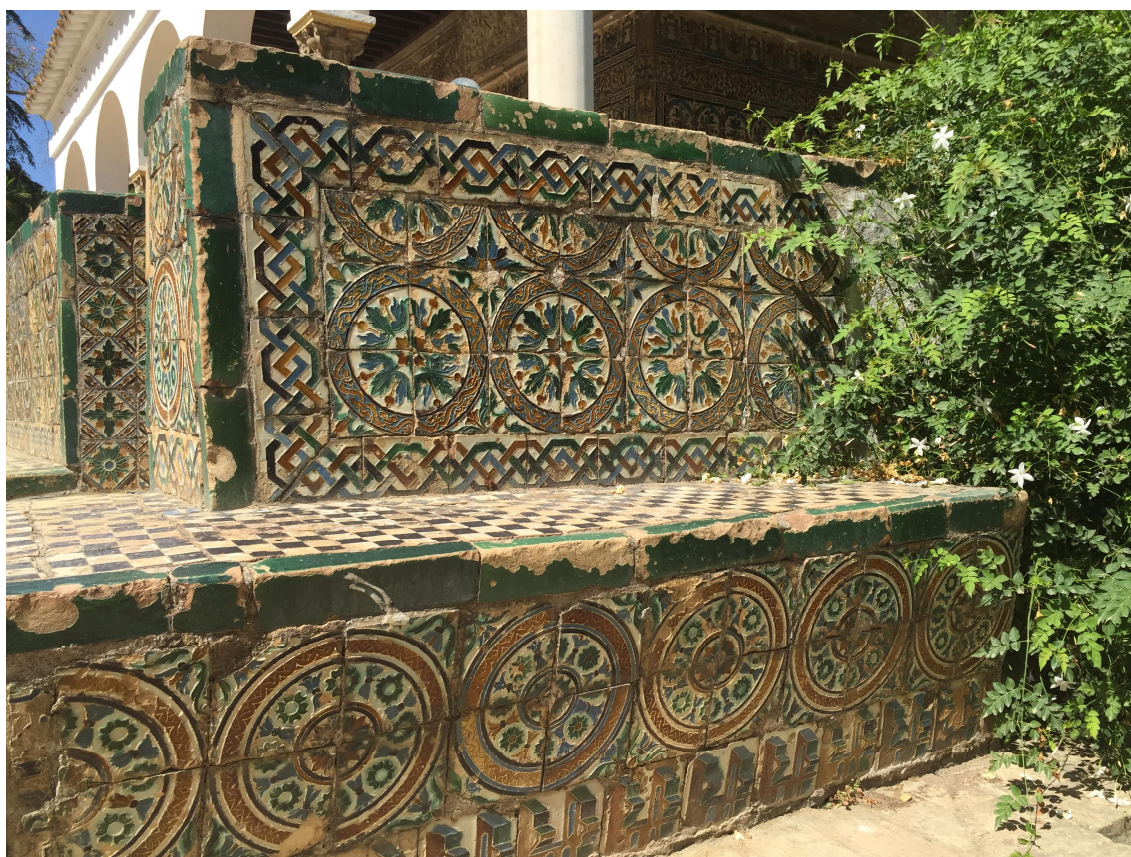
DAÑO	Suciedad, pérdidas de esmalte y de bizcocho. Repasos con mortero de cemento
POSICION	Banco
TIPO DE AZULEJO	Varios
GRADO DE INTERVENCION	G5

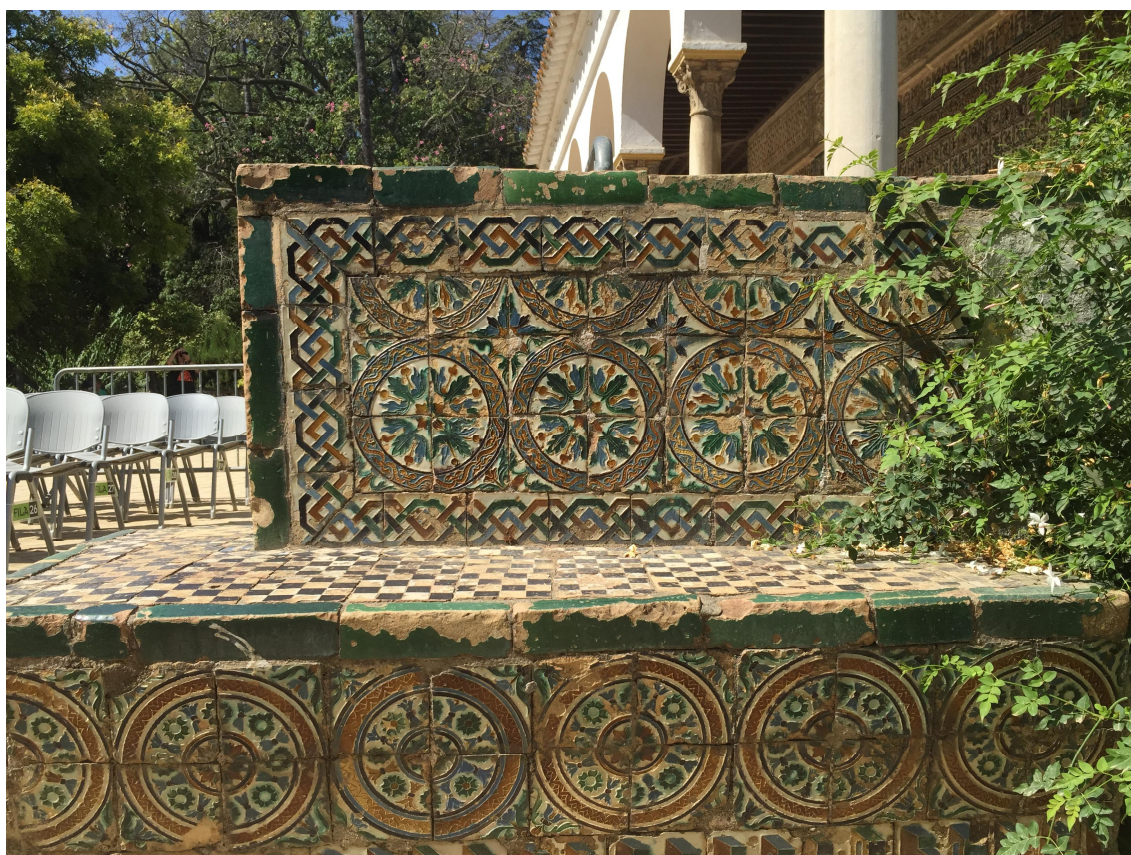
DAÑO	Suciedad, pérdidas de esmalte y de bizcocho. Repasos con mortero de cemento
POSICION	Banco
TIPO DE AZULEJO	Varios
GRADO DE INTERVENCION	G5

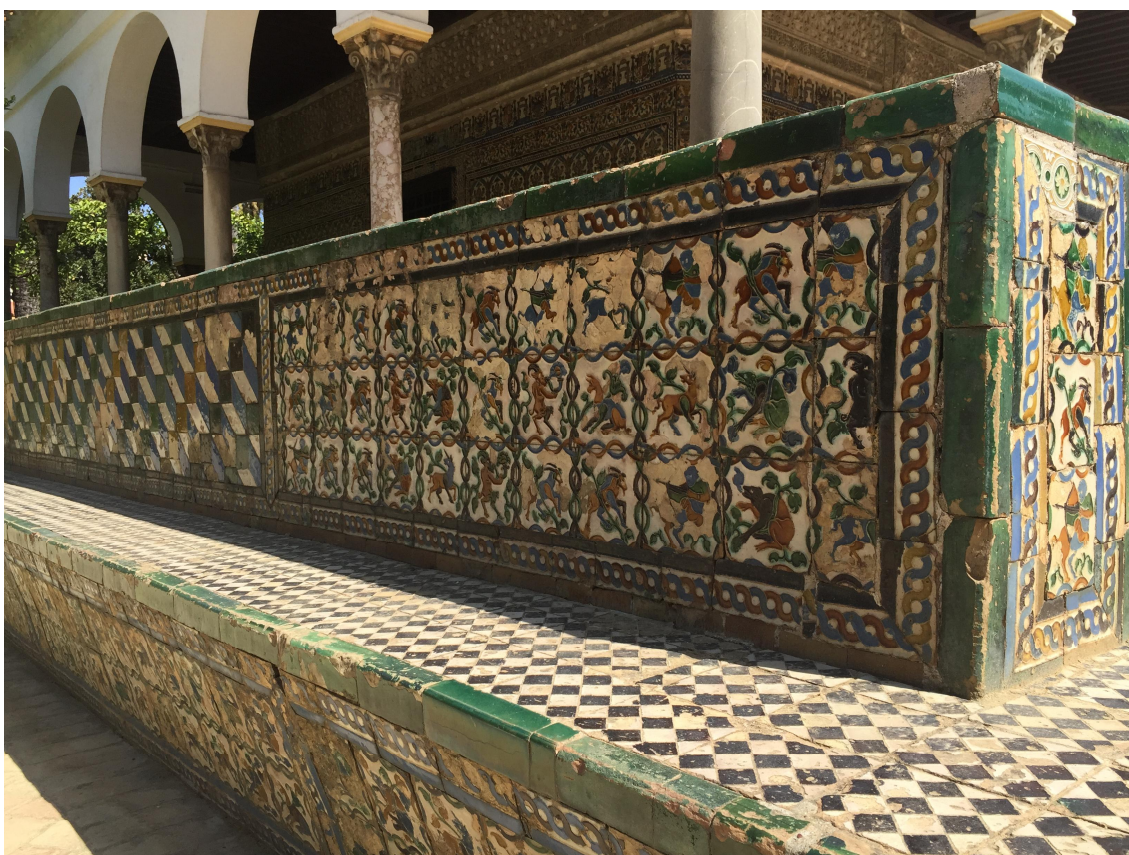
<b>DAÑO</b>	Suciedad, pérdidas de esmalte y de bizcocho. Repasos con mortero de cemento
<b>POSICION</b>	Banco
<b>TIPO DE AZULEJO</b>	Varios
<b>GRADO DE INTERVENCION</b>	G5

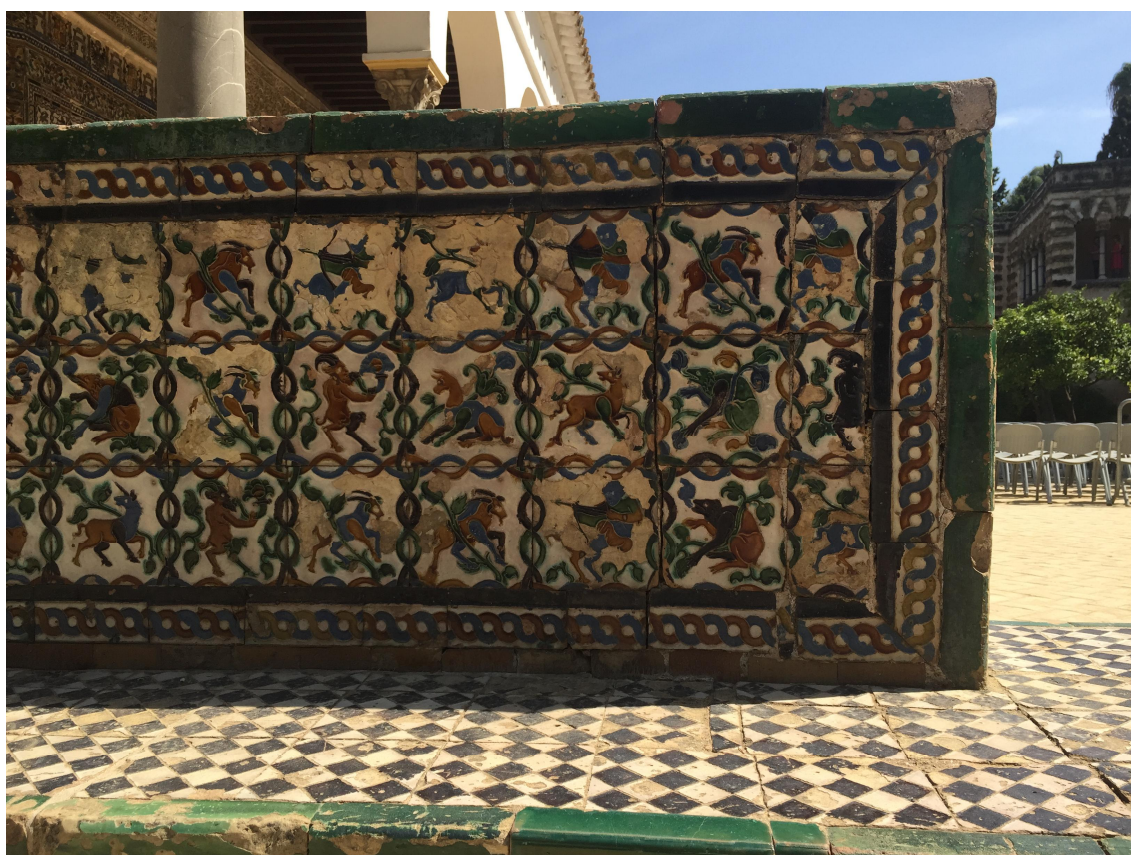
DAÑO	Suciedad, pérdidas de esmalte y de bizcocho. Repasos con mortero de cemento
POSICION	Banco
TIPO DE AZULEJO	Varios
GRADO DE INTERVENCION	G5
